## Nebezpečná autonabíjačka pre NOKIU

**Nedávno sa mi dostala do rúk poškodená autonabíjačka pre mobilný telefón čínskej výroby. Nabíjačkou bol nabíjaný mobilný telefón Nokia z palubnej siete nákladného automobilu. Fungovala niekoľko mesiacov, až raz došlo k poruche telefónu a taktiež aj k poškodeniu samotnej nabíjačky. Prekvapivé zistenie, čo bolo za tým, je popísané v tomto príspevku, ktorý predstavuje čiastočný revers engineering.**

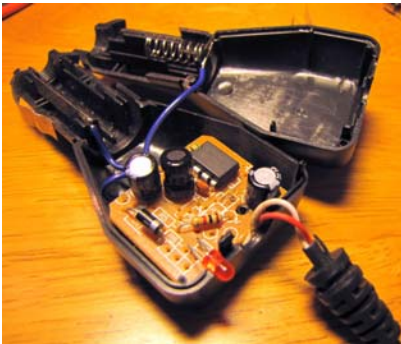
Obr.1. Otvorené puzdro nabíjačky

Po otvorení plastovej krabičky, ktorá v podstate držala pohromade len silou vôle, vypadol malý plošný spoj osadený jedným integrovaným obvodom v DIP prevedení a niekoľkými ďalšími diskretnými komponentmi (Obr.1).
